Riskahallen

Forprosjektbeskrivelse

V2 - 19.01.16

9.2 Rapport fra inspeksjon av svømmebasseng

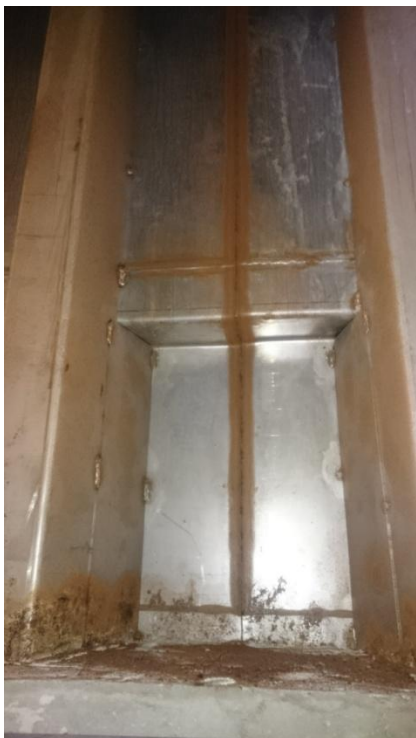
Figur 2. Plate og 2 vertikale stivere. Stiverne er punkt sveiste med gode sveiser. Nederst sees en del sprut og støv fra sveising. Ellers sees tydelig den vertikale sveis mellom platene med overflaterust.

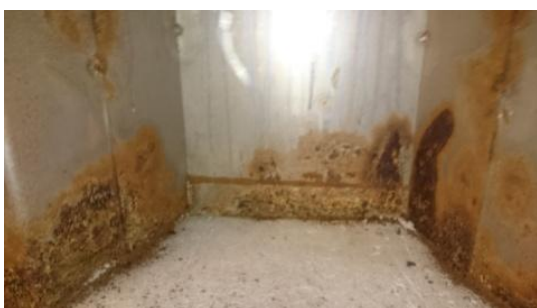
Figur 3. Stivere med overflaterust.

Årsaken til at platene har mye overflaterust er mangel på rengjøring etter sveisearbeider.

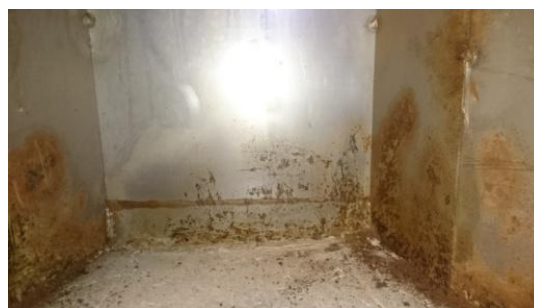
Figur 4. Samme som figur 3 etter vask av plate.

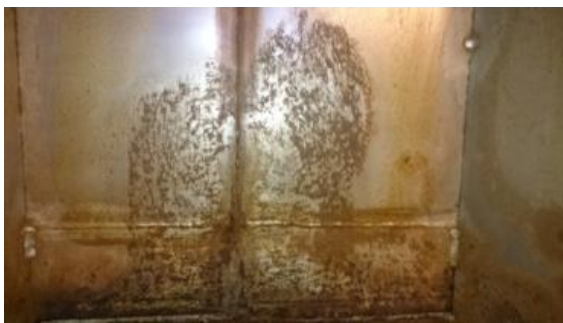
Figur 5 Plate med overflaterust.

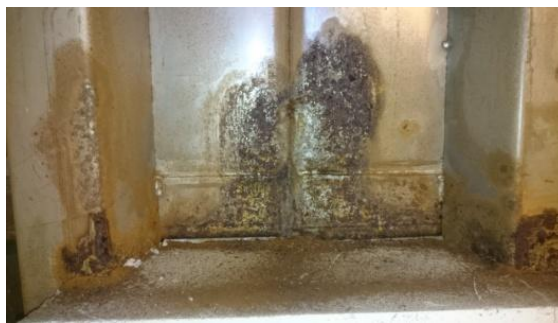
Figur 6. Samme som figur 5 etter vasking.

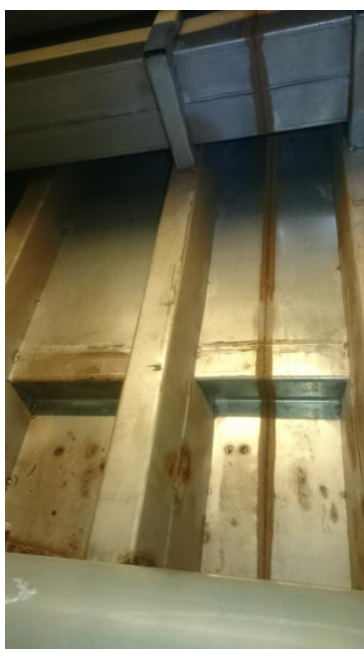
I figur 7 er vist typisk utseende av vertikal sveis mellom plater. Som regel er den brune fargen bare overflaterust. I figur 7 kan det sees at midt på bildet er sveisen vasket lett med Mr. Muscle. Sveis er fin under rustlaget. Det er og interessant å se på det som antas å være en firkantet avløpskanal fra bassenget (øverst i bildet). Den langsgående sveis som er prefabrikkert er fin og blank. Men sveis på tverrs som er plass-sveist er dekket av overflaterust.

Figur 7. Typisk vertikal sveis mellom plater.

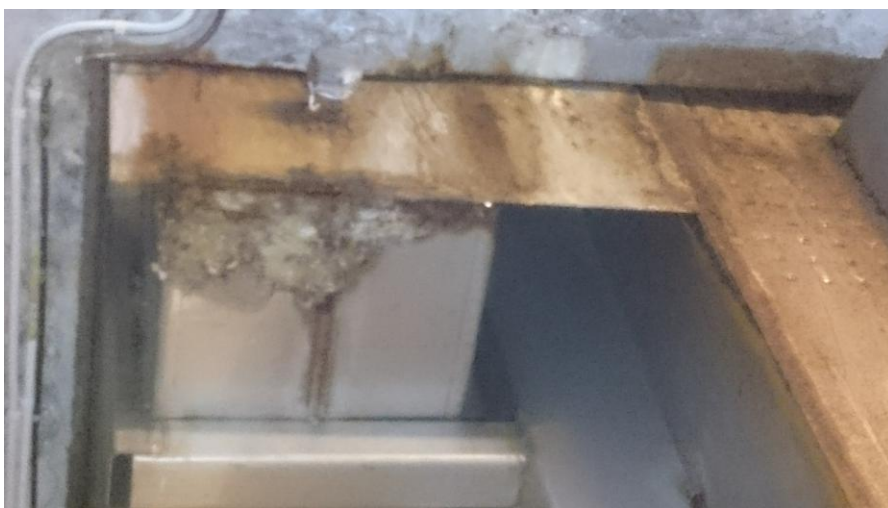
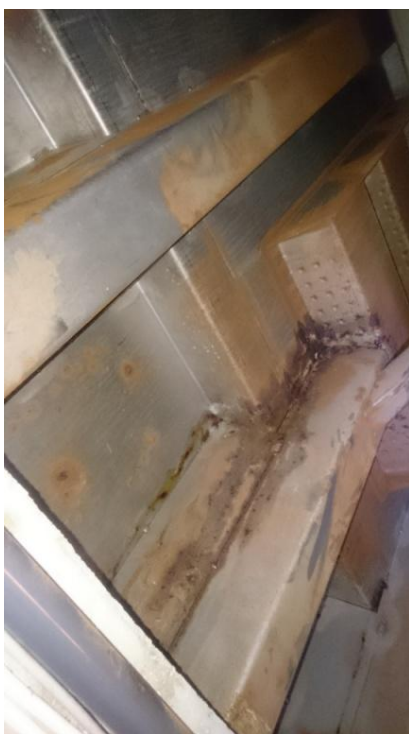
Figur 8 og figur 9 viser korrosjon i det som antas å være en avløpsboks eller sluk. Fra disse drypper det ned vann. Figur 10 viser brennmerker på stiver. Disse skyldes sannsynligvis at sveiser "prøve-

Figur 8. Avløpsboks på firkantkanal.

Figur 9. Avløpsboks på firkantkanal.

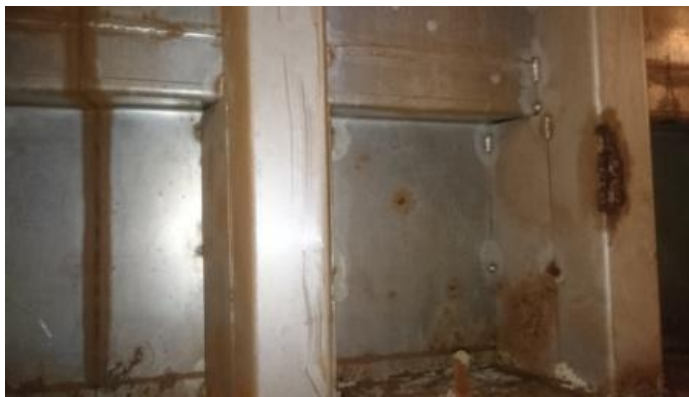
Figur 10. Brennmerker på stiver til høyre.

tenner" buen. Dette er en uvane som ofte skjer. Men stiverne mister ikke noe motstandsmoment på grunn av dette. Så lenge det ikke er noen korrosjon, er det ikke et problem.

Stiverne er også akseptable. Ingen korrosjons-skader som påvirker strukturell integritet ble observert. Den mest alvorlige skade er den som er beskrevet i figur 10.

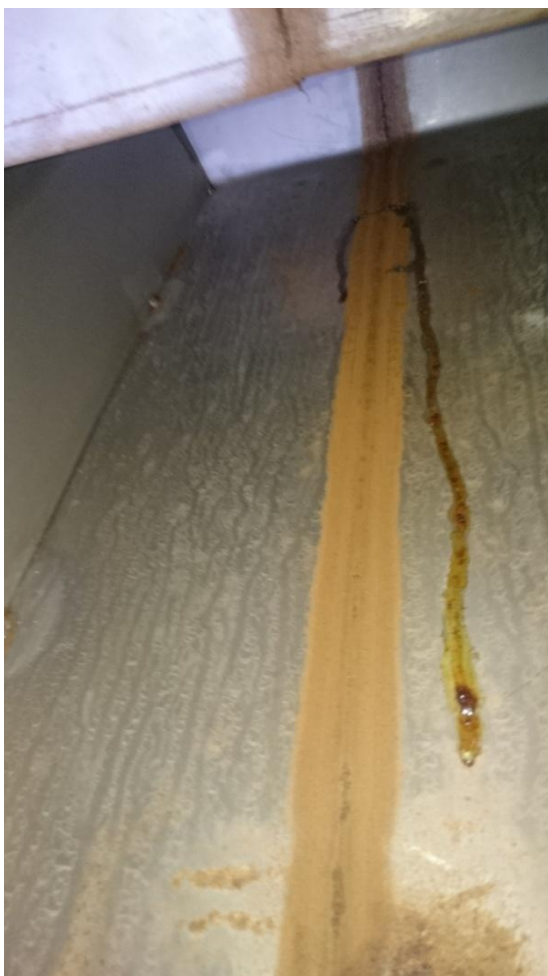
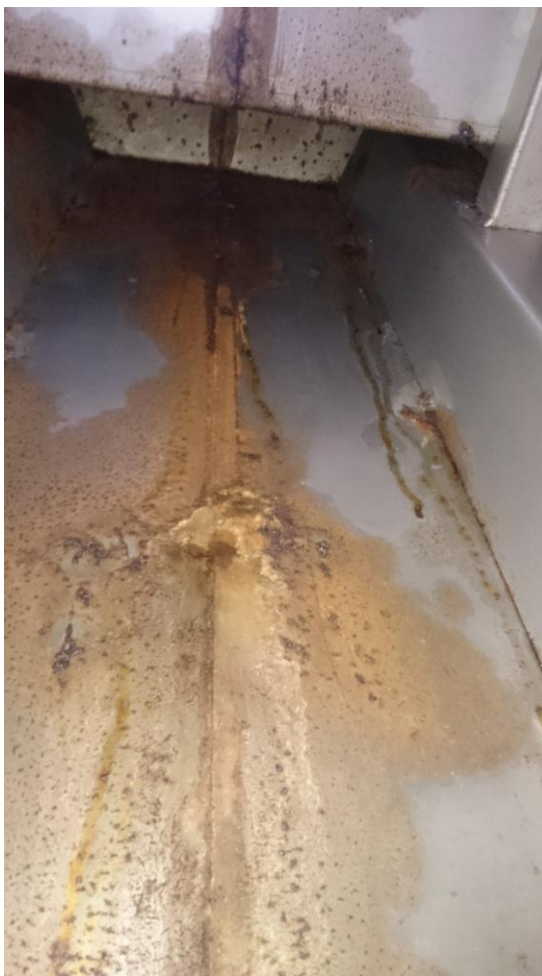
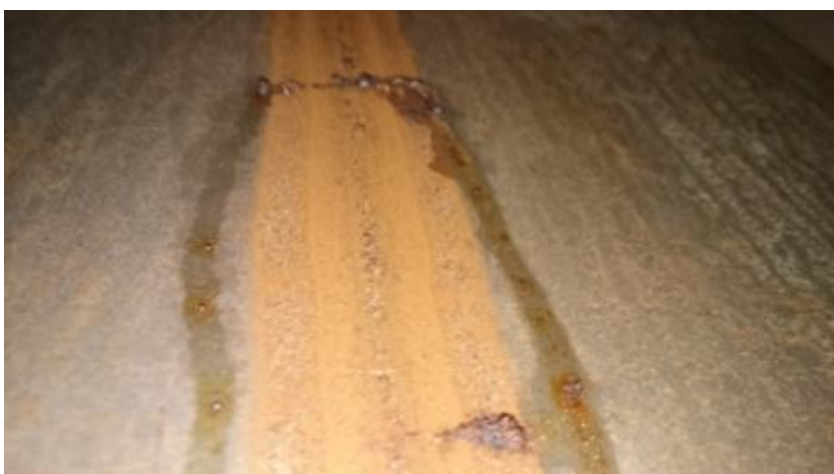
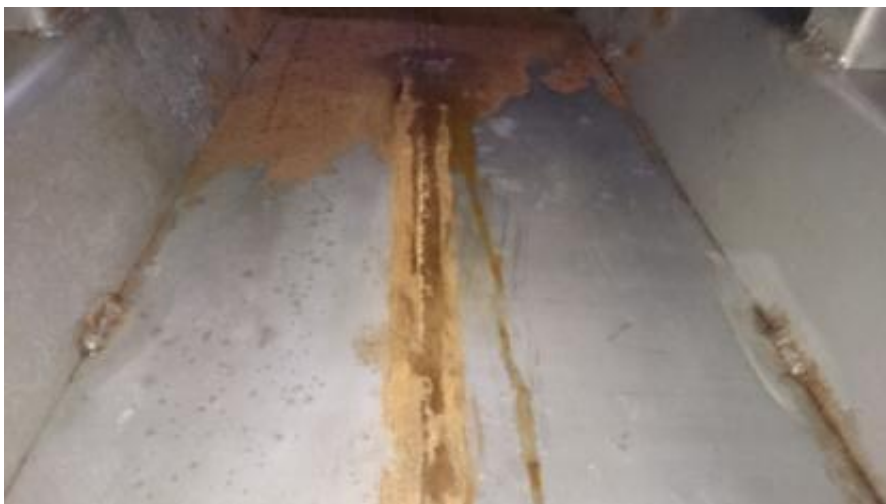
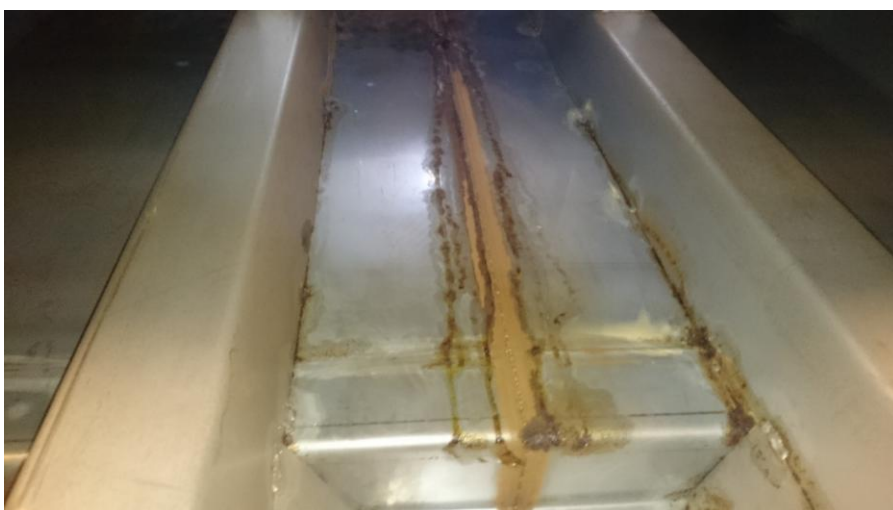
Det ble funnet alvorlige korrosjons-angrep i sveiser mellom plater. Fire steder ble det observert sakte-rennende vann fra steder med korrosjon. Det antas at punkt-korrosjon fra utsiden har korrodert gjennom veggtykkelsen. Dette er vist i figur 11 til og med figur 15. Korrosjonen har skjedd

Figur 11. Gjennomgående hull i plate.

Figur 12. Gjennomgående hull i plate.

Figur 13. Samme gjennomgående hull som vist i figur 11.

Figur 14. Gjennomgående hull i plate

Figur 15. Gjennomgående hull i plate.

enten i sveis eller nært sveisen i platens varmepåvirkete sone, se figur 13. Vi hadde ikke lyst til å pirke for mye på disse punktene, da muligheten er tilstede for at dette kunne gi en økt lekkasje. Vannet kommer høyst sannsynlig fra bassenget. Det er ingen grunn til å anta at dette sakte-rennende vannet kondenseres på utsiden av bassengvegg som holder 29°C. Da skulle vann heller kondenseres på de andre veggene i kjelleren. Men slik kondensering kunne ikke sees.

- det er brukt AISI 304 SS plater som egentlig ikke bør brukes i svømmebasseng
- sveisene er sveist med AISI 304 SS tilsatsmateriale (funnet ved PMI) uten ekstra tilsats til å kunne ivareta naturlig tap i korrosjonsmotstand ved sveising
- sveisene er ikke rengjort (syrevasket) etter sveising slik at opprinnelig motstand mot korrosjon ikke opprettholdes
- det er klorin i atmosfæren i kjelleren som sammen med fuktig luft fører til punktkorrosjon av mindre edle områder, som dårlige sveiser i AISI 304 SS, godt hjulpet av høy temperatur.

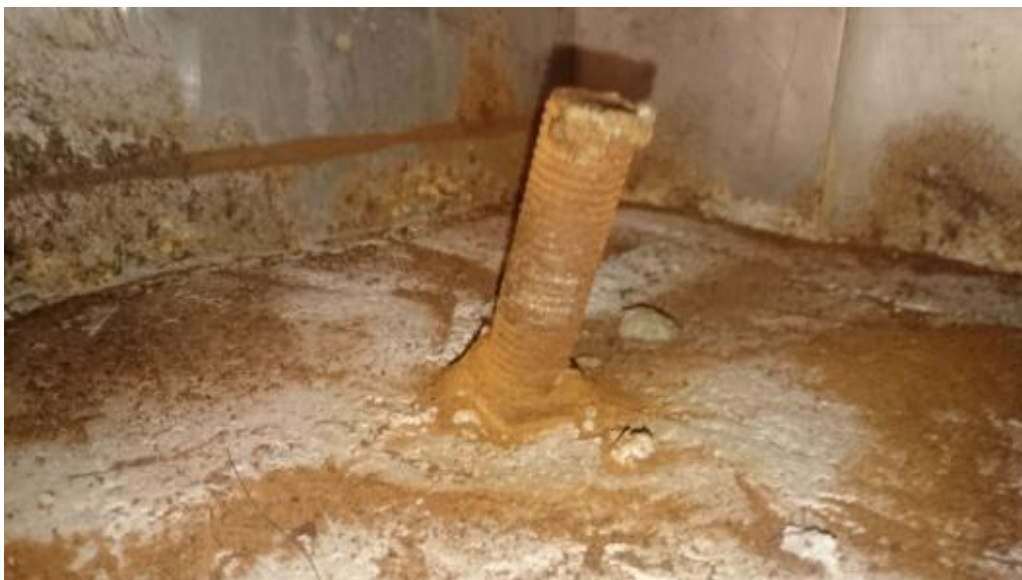
Muttere og gjengede ender av strekkstenger ser ut til å være korrodert. Se figur 16. Men dette er kun overflate-korrosjon. Dette ble konstatert ved nøye visuell inspeksjon. Korrosjonen vil ikke svekke strekkstenger eller muttere.

Figur 16. Ende av det som antas å være en forspennings-stang med mutter.
