# Figgjo skole, Fase 1

Fase 1, tekniske muligheter

DATO / REVISJON: 6.februar 2017 / 01

DOKUMENTKODE: 218279-RIB-NOT-01

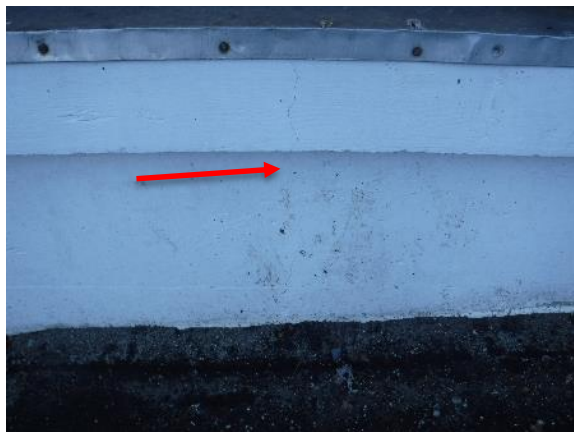
Tilfluksromveggene, antatt å være 400 mm tykke, har flere riss på fasade mot sør. Rissene i veggene korrelerer i noen grad med søylene i 1. etasje som hviler direkte på veggene, se bilde 2. Rissene i tilfluksromsveggen antas å være forårsaket av herdekrymping.

Bilde 2: Riss i tilfluksromvegger

Det er ikke opplyst om tilfluktsrom er nedgradert eller om det skal være operativt. Dersom det formelt er operativt, bør de påviste riss tettes med injeksjoner, alternativt trykktestes i forhold til gasstetthet.

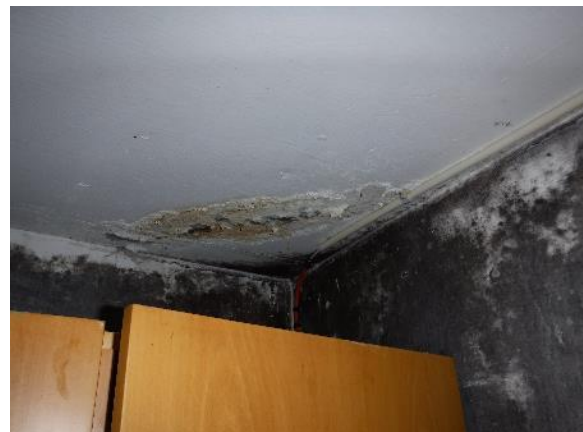
I himling i nord-vestre hjørne (ved siden av garasjeporten) er det pågående vanninntrenging, se bilde 3. Dette er sannsynligvis vann som kommer gjennom teglfasaden og som ikke dreneres ut tilfredsstillende. Vi fikk opplyst at veggene var impregnert for å redusere vanninnslaget.

Bilde 3: Vanninntrenging i himling

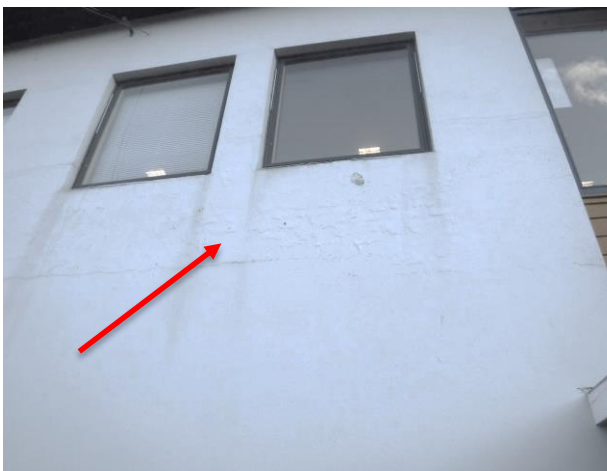
Vestvegg er utført som sammenhengende betongplate med vinduer. Her er det klasserom mot nord i begge etasjer, korridor 1. etasje og utgangsdør fra korridor i kjeller. Utvendig er det her observert buler i maling. Dette indikerer at det er korrosjon på underliggende armering, se bilde 4. Sprang (kant) i horisontal støpeskjøt ved etasjeskille kan også indikere armeringskorrosjon. Uansett er det fare for at vann kan trenge inn i konstruksjonen. Veggene er ikke undersøkt for isolasjonstykkelse.

Bilde 4: Buler i maling, fasade mot vest

Betongen i 1. byggetrinn er i store trekk så lite skadet at reparasjon av dette, som en del av en eventuell oppgradering, vil være mulig og uten for store kostander. Dvs. at det er alternativ bruk som setter premisser for hvor kostbar en ombygging blir.

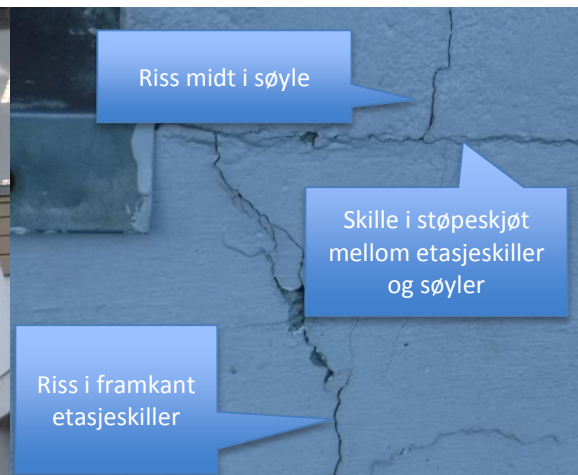
Sør- og nordvegger er med plasstøpte armerte søyler med tverrsnitt ca. 200 x 200 mm. Disse hadde noen riss (både horisontale og vertikale) som klart indikerer armeringskorrosjon, se bilde 5. Over og

Bilde 5: Riss i vegg mot sør

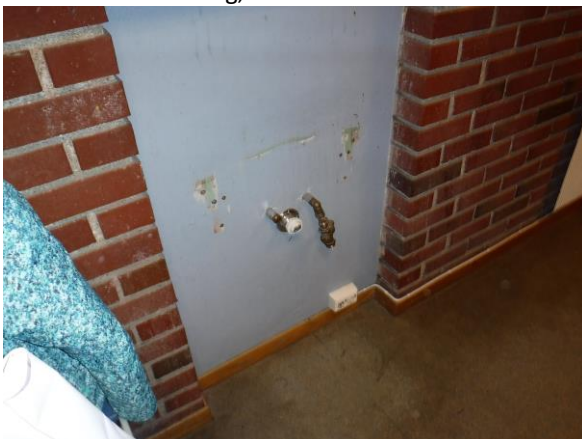
Korridorveggene i første etasje på 1968-del er i betong forblendet med fuget teglmur, se bilde 6.

Bilde 6: Korridorvegger (2.etg) i betong med teglmurforblending.

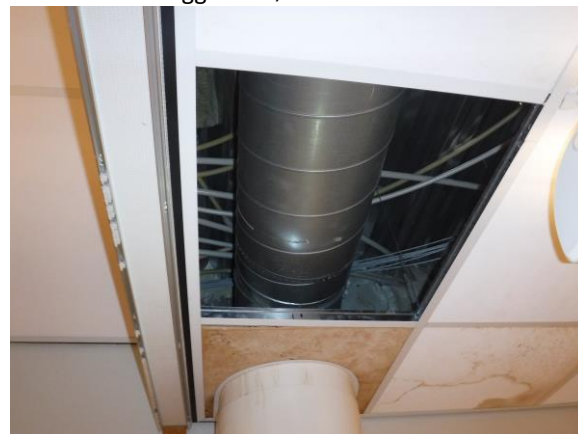
Det har vært lekkasjer fra taket, i varierende omfang, i mange år, på tross av iherdig innsats for å tette disse. Lekkasjen har i stor utstrekning vært i områdene ved overlysene (vertikalt stilte vinduer i lokalt oppbygde pult-tak, se bilde 7).

Bilde 7: Lekkasje tak (1994-del mot øst).

Lekkasjer i tak må utbedres fullstendig ved en evt. rehabilitering. Det kan være aktuelt å se på nye løsninger ifm. utformingen av taket.

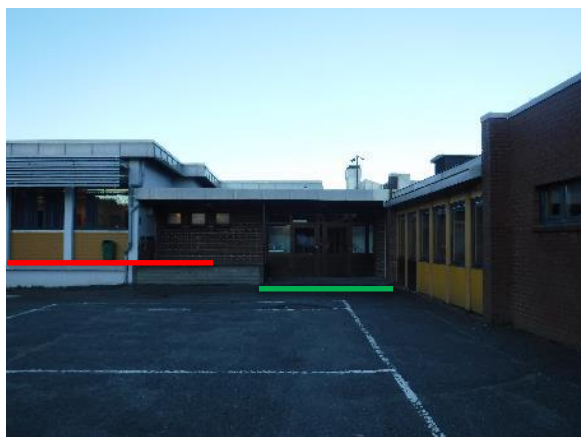
Bygg A er bygget i to byggetrinn, hvor byggets 2. byggetrinn lager et markert skille. Her er det en ½-etasje forskjell mellom de to byggetrinnene, se bilde 8. Innvendig må man opp en trapp for å komme fra det grønne nivået til det røde nivået. Da det er forskjeller rent teknisk i de to byggetrinnene, kan det være aktuelt å dele de opp fysisk, for helt forskjellig bruk/virksomhet.

Bilde 8: Nivåforskjell mellom byggetrinn i Bygg A

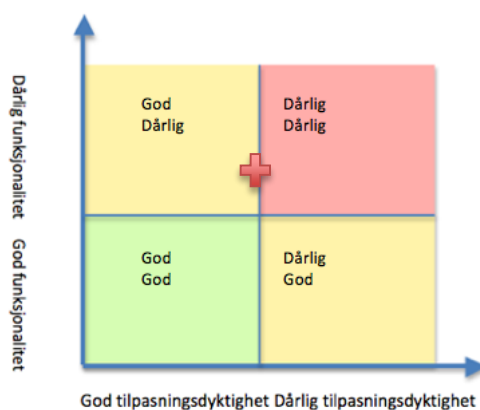
Figur 4: Beslutningsmatrise Bygg A.

Dersom vi setter den nåværende funksjonaliteten og tilpasningsdyktighet inn i en beslutningsmatrise, viser den oss at det vil være mulig, men kostnadskrevenende å utvikle skolen i tråd med endrede krav og eller/behov. Det er behov for å gjøre noen større bygningsmessige inngrep. Dersom dette gjennomføres vil bygningen kunne fungere bra over lengre tid.

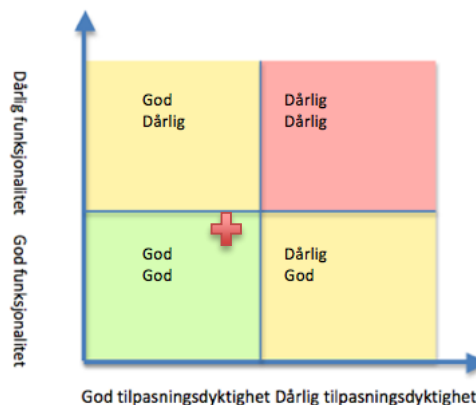
Figur 5: Beslutningsmatrise Bygg B

Dersom vi setter den nåværende funksjonaliteten og tilpasningsdyktighet inn i en beslutningsmatrise, viser den oss at det vil være mulig å utvikle Bygg B i tråd med endrede krav og eller/behov uten å gjøre for store inngrep. Til tross for dette må en ta i betraktning bygningens beliggenhet i forhold til Figgjoelva. Da notat «Vurdering av flomgrense» utarbeidet av Asplan Viak datert 26.10.2015 viser oss at flomsone for 200-årsflom ligger tett opptil bygningen, anbefales det, til tross for ovenstående resultater, ikke å bevare bygningen. Dersom en likevel ønsker å bevare bygningen anbefales det å gjøre grundigere undersøkelser ang. flom. I tillegg bør det gjennomføres bygningsmessige tiltak for å sikre bygningen.
